ESTRUCTURAS METALICAS

EDIFICIO V. CH.

Ubicación	: Vicuña Mackenna N° 489, Santiago
Destino	: Comercio y Oficinas
Arquitectos	: Guido González V., Hermann Pollak O.
Ingenieros	: Larraín, Lailhacar, Jorge Espinoza
Construcción y montaje	: Vanni - Wagner Edwards y Cerutti (Edyce) Flores y Compañía.

PLATAFORMA METALICA DEL RESTAURANT GIRATORIO DEL EDIFICIO "LAS TERRAZAS DE PROVIDENCIA".

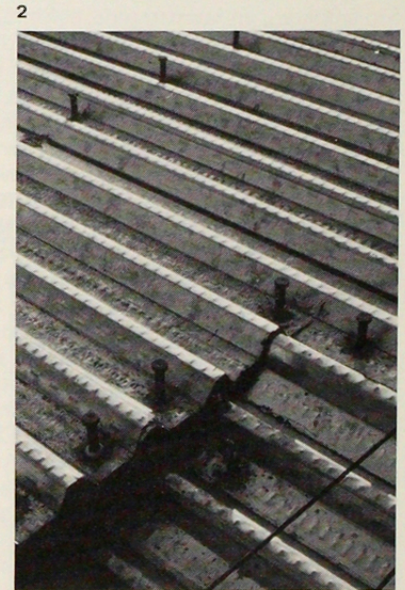
Las losas de entrepiso (1° al 6°) obedecen a un sistema mixto; están formadas por placas nervadas de acero estructural (ver fotos N° 2-3), unidas entre sí por remaches, y mediante pernos unidos a la estructura metálica del edificio, los que absorben los esfuerzos cortantes.

Las tabiquerías interiores y exteriores se ejecutaron en albañilería armada de ladrillo hueco hecho a máquina (ver foto N° 4).

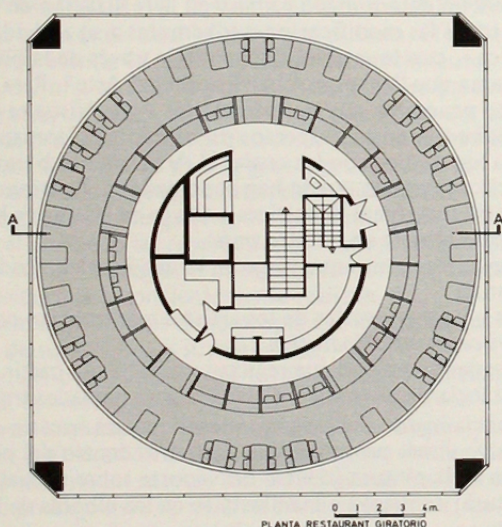
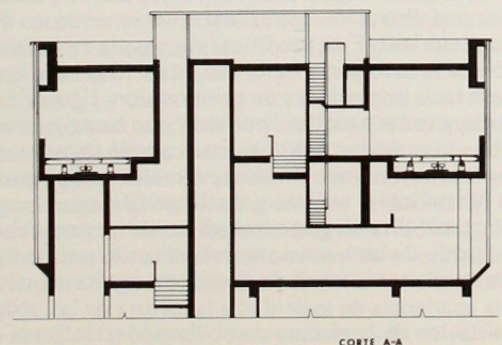
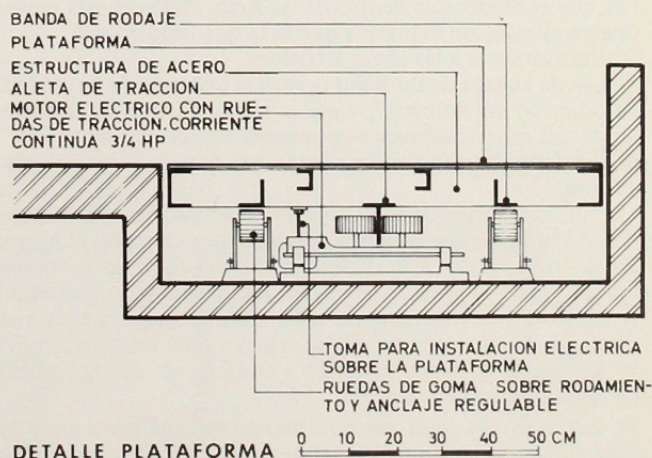
La plataforma propiamente tal es un anillo de 20 mts. de diámetro exterior estructurado con vigas y cadenas de acero, con dos bandas de rodaje y una aleta de tracción.

Las bandas de rodaje se apoyan en ruedas de caucho maciso montadas en soportes con regulación de altura. La velocidad es variable, entre 40 minutos a una hora y media el giro completo.
